Rettungsarbeiten an einer E-Lok der ÖBB, Type 1142

Seitens der Österreichischen Bundesbahnen ergab sich im September 2002 die Möglichkeit Rettungsarbeiten an einem Triebfahrzeug der Type 1142 durchzuführen. Bei dem Triebfahrzeug handelt es sich um jene Unfalllok, welche im heurigen Jahr beim Zusammenstoß zweier Güterzüge in Wien beteiligt war.

Ziel des Versuches war es, Gerätschaften für die Ausrüstung eines neuen Wechselaufbaus für Schwerwerkzeug (WSW) auszutesten und Erfahrungen auf dem Gebiet von Eisenbahnunfällen und dem damit verbundenen Befreien von Eingeklemmten zu sammeln.

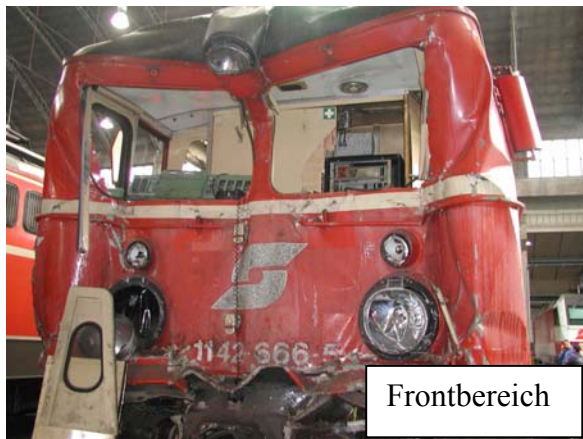
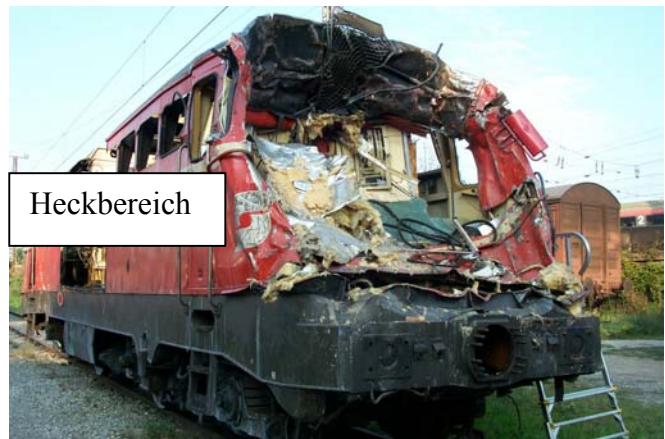
Die Lokomotive weist im Frontbereich eine starke Deformation des Führerstandes auf; der Sitz des Lokführers ist vom Führerstand und den dortigen Armaturen nach hinten auf die Rückwand gedrückt worden.

Der Heckbereich der Lok ist total zerstört.

Die Maschinen und der Transformator sind bereits ausgebaut worden.

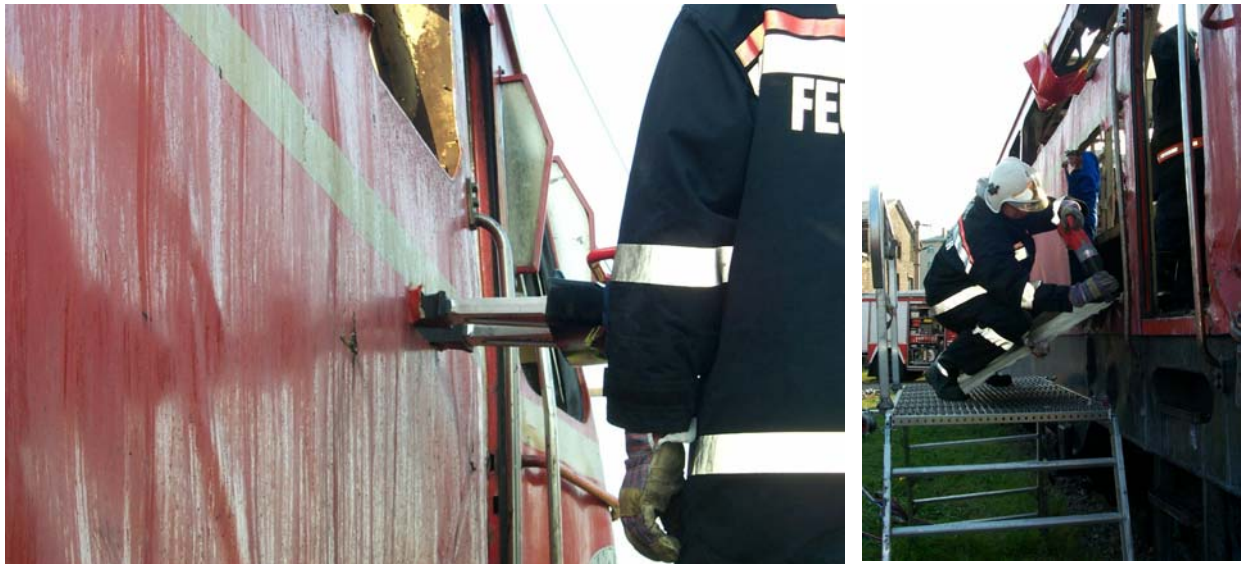
Beim zweiten Schneideversuch wurde angenommen, dass der Fahrer verletzt aus dem Maschinenraumgang gerettet werden muss. Hierzu ist es erforderlich eine Rettungsöffnung in die Seitenwand im Bereich der Einstiegstüre der Lok zu schneiden.

Vorerst wurden mit einem Trennschleifer vier Ausschnitte in das Seitenwandblech als Angriffspunkte für den Rettungsspreizer geschnitten. Anschließend konnten mit dem Spreizer die Schnitte erweitert (aufgeschält) werden. Die aufgeschälten Stöße wurden dann mit einer Säbelsäge bzw. mit der Rettungsschere aufgeschnitten. Der ausgeschnittene rechteckige Blechteil konnte dann händisch heruntergeklappt werden. Auch diese Variante funktionierte grundsätzlich sehr gut.

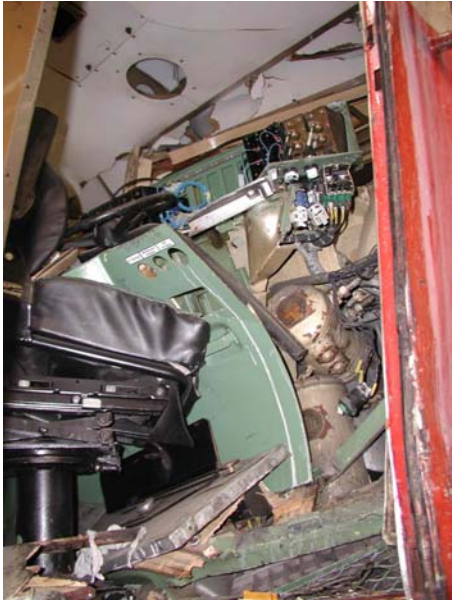
Als Annahme für den dritten Versuch wurde der Front-Führerstand der Lok herangezogen. Bei der bestehenden Deformation wäre es unweigerlich zu einer schweren Einklemmung des Lokführers auf dem Sitz gekommen, wenn sich dieser nicht in den Maschinenraum gerettet hätte.

Um die Befreiung des „Lokführers“ durchzuführen, wurden die zwei Rettungszyylinder in der 120 kN Kategorie eingesetzt. Bei der Befreiung dermaßen stark eingeklemmter Personen nach Zugsunfällen hat sich neuerlich der Grundsatz bewährt, die Deformation auf umgekehrtem Weg wieder herauszudrücken. Dies funktioniert bei Lokomotiven aber nur dann, wenn wirklich ein massiver Auflagepunkt vorhanden ist. Das ist beim Loktyp 1142 mit Sicherheit der Aufnahmerahmen des Triebwagenantriebs bzw. des Transformators (U-Stahlprofil). Überall anders ist der Rettungszyylinder am Auflagepunkt durchgedrückt worden.

Die Rettungszyylinder mit einer Spreizkraft von 120 kN waren absolut ausreichend. Das entscheidende sind die Ansatzpunkte. Diese müssen teilweise durch Unterlagsplatten erst hergestellt werden oder freigelegt bzw. freigeschnitten werden.

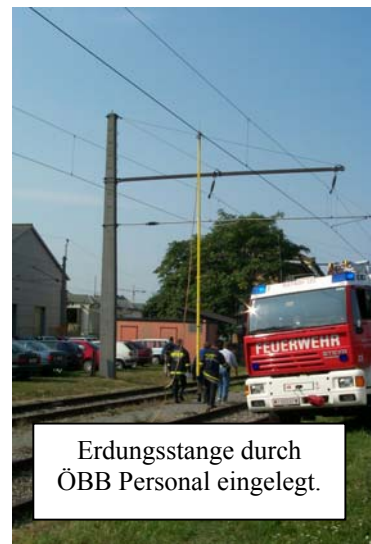
Die Sicherheitsabstände zu Hochspannungsleitungen dürfen erst dann unterschritten werden, wenn die Anlage abgeschaltet und geerdet wurde. Absolute Sicherheit für das gefahrlose Arbeiten an einer Gleisanlage bietet nur das Erden vor und nach der Einsatzstelle. Die Erdungsstangen werden ausschließlich von Organen der ÖBB gesetzt.

Erdungsstange durch ÖBB Personal eingelegt.
